## УРАЛЭНЕРГОРЕМОНТ

### ИНФОРМАЦИОННЫЙ БЮЛЛЕТЕНЬ № 1 01.10.2015 г.

1. Модернизация ЦНД турбин К-210-130 на Белоярской АЭС.
2. Наплавка поврежденных гребней ПКУ и ЗКУ ротора ВД турбины Т-110/120-130 ТМЗ.
3. Ремонт множественного растрескивания корпуса стопорного клапана турбины Т-110/120-130 ТМЗ.
4. Организация дополнительного отбора пара 70-90 т/ч в стационарный коллектор 8-16 кгс/см<sup>2</sup> из перепускных труб ЦВД – ЦСД турбин, установленных на ТЭС.

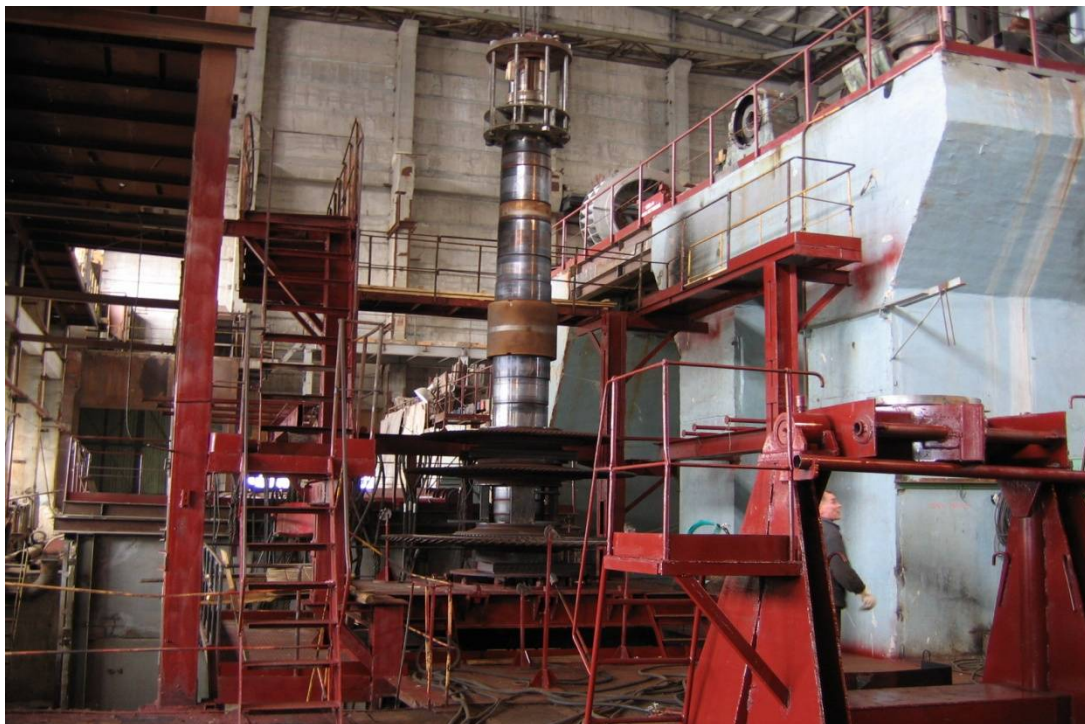
*Рис.3. Стенд для вертикальной разборки-сборки роторов*

Разборка и сборка РНД производилась в специализированном корпусе на стенде для вертикальной разборки-сборки роторов, показанном на рис.3. Вертикальный способ сборки позволил обеспечить необходимые требования к качеству сборки ротора НД. Там же производилась контрольная проверка уравновешенности РНД до реконструкции (рис.4), дообработка вала РНД и балансировка РНД после реконструкции. После завершения реконструкции все параметры, включая вибросостояние, соответствовали НТД без выполнения дополнительных наладочных работ.

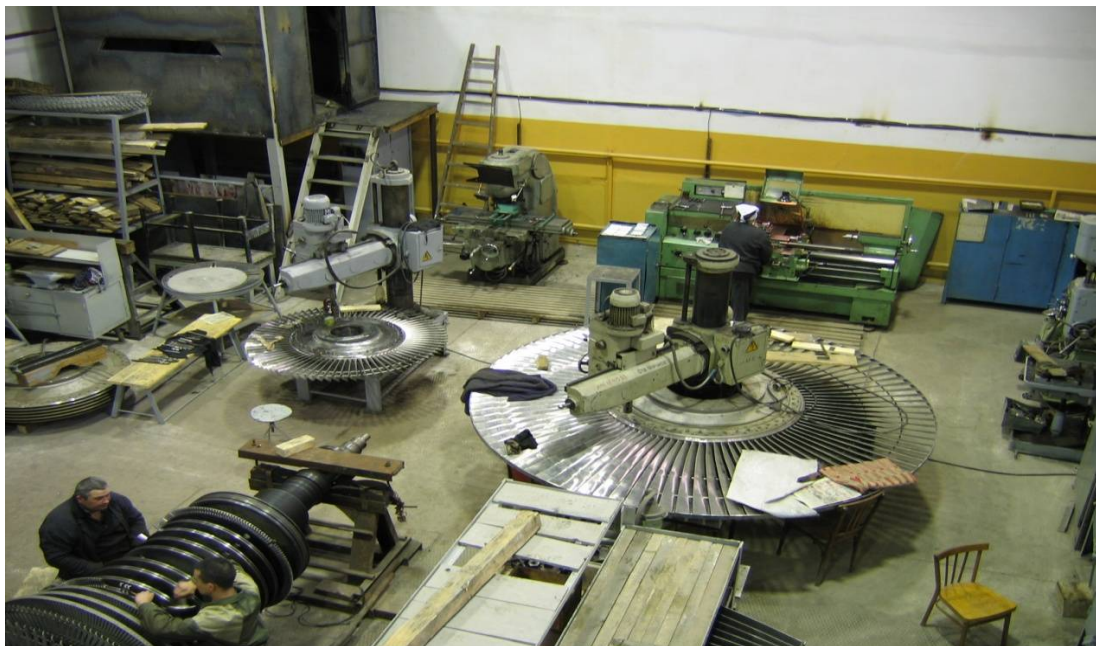
*Рис.5. Участок облопачивания дисков рабочих колёс*

На рис.5 показан участок по облопачиванию дисков рабочих колёс, а на рис.6 - транспортировка реконструированного РНД в специализированной кассете для перевозки роторов грузоподъёмностью 40 тонн.

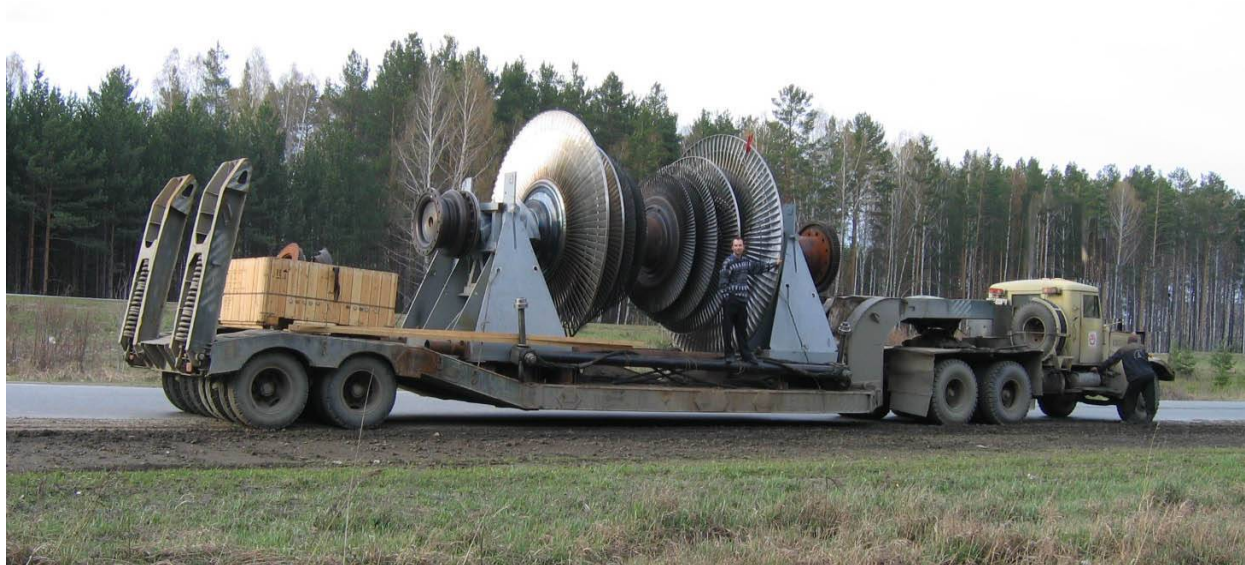
*Рис.6. Транспортировка реконструированного РНД в специализированной кассете для перевозки роторов*
